Arkæologi på Sydvestjyske Museer

Udgravningen af Riber Ulfsborg – en afbrændt træborg ødelagt i 1154?

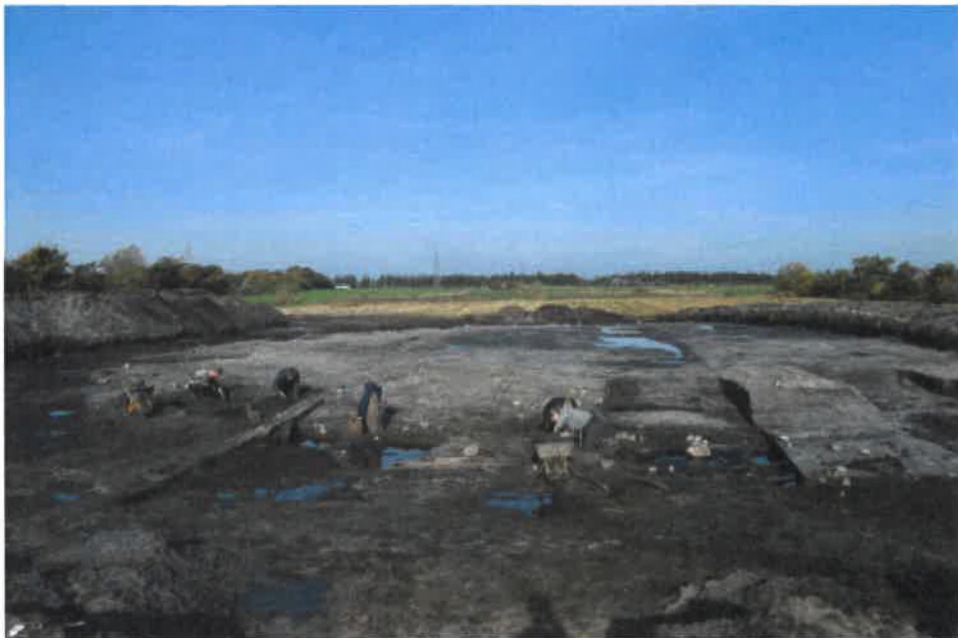
Borgbanken består af grålige hedetørv anlagt på den naturligt dannede brune tørveflade. Kun den nederste lille meter er bevaret af det oprindelig omkring seks meter høje voldsted. Foto: Sydvestjyske Museer.

I den igangværende udgravning på Riber Ulfsborg er det nederste af den tørvebyggede borgbanke med tilhørende, lav voldgrav afdækket. Voldgraven er fyldt med delvis afbrændt tømmer og store mængder sten af varierende størrelse. Tre kraftige stolper ved bankens fod er rester af borgens port. Efter førnævnte afgravning i 1800-tallet fremstår banken i dag meget flad, men sandsynligvis har den oprindeligt rejst sig mindst 6 m over det omgivende landskab som en stejl, cirkulær høj med flad top.

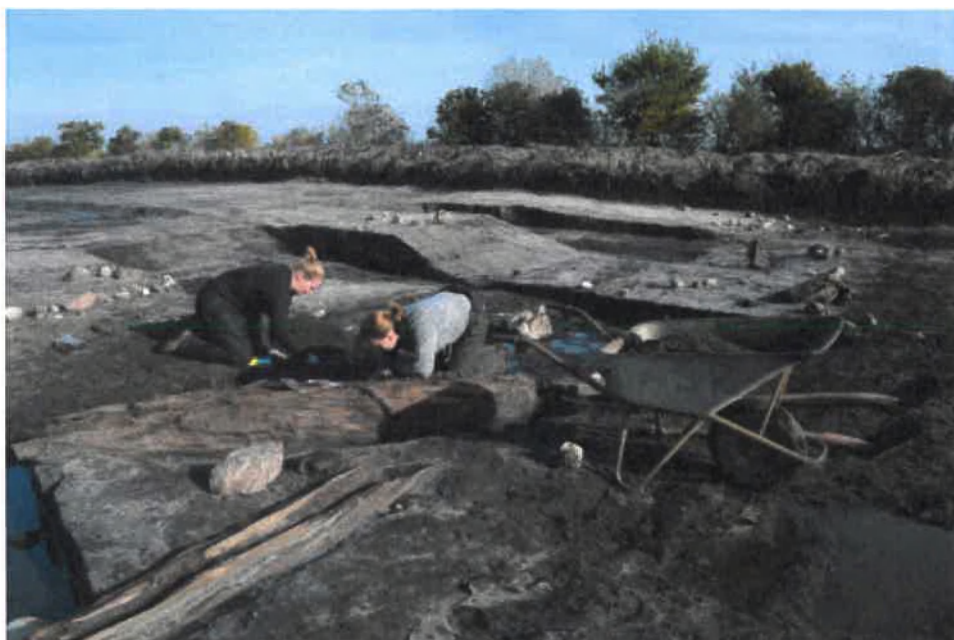
Der arbejdes med fremgravning og registrering af borgens tømmer. Stenene er kasteskyts fra det slag, som ødelagde borgen, måske i 1154. Foto: Sydvestjyske Museer.

Langs topfladens yderkant har der nok stået en palisade og indenfor denne et højt, træbygget tårn. Blandt træet i voldgraven er fundet naturlige, utildannede rafter, som muligvis har udgjort stolperne i en sådan palisade. Andet tømmer i voldgraven er derimod tildannet og af sådanne dimensioner, at det kan have fungeret som planker og jordgravede stolper i tårnkonstruktionen. Heriblandt to firsidede stolper på 35 x 35 cm, hvoraf den ene er bevaret i seks meters længde.

Fundet af de mange sten i voldgraven og på det nederste af bankens sider synes at være kasteskyts, som vel primært har været anvendt af borgens forsvarere. Af Saxo kan man udlede, at slyngekastere, bueskytter og rytteri udgjorde de væsentligste elementer i opbygningen af datidens hærstyrker. Stenene på Riber Ulfsborg kan have fungeret som ammunition i de slynger og måske også små blider, som blev anvendt i krigshandlingerne på stedet. Begivenhederne på Riber Ulfsborg kan have mindet om Saxos beskrivelse af ødelæggelsen af Harald Kesjas borg ved Roskilde, hvor et særlig vellykket blidekast gjorde det af med centraltårnet.

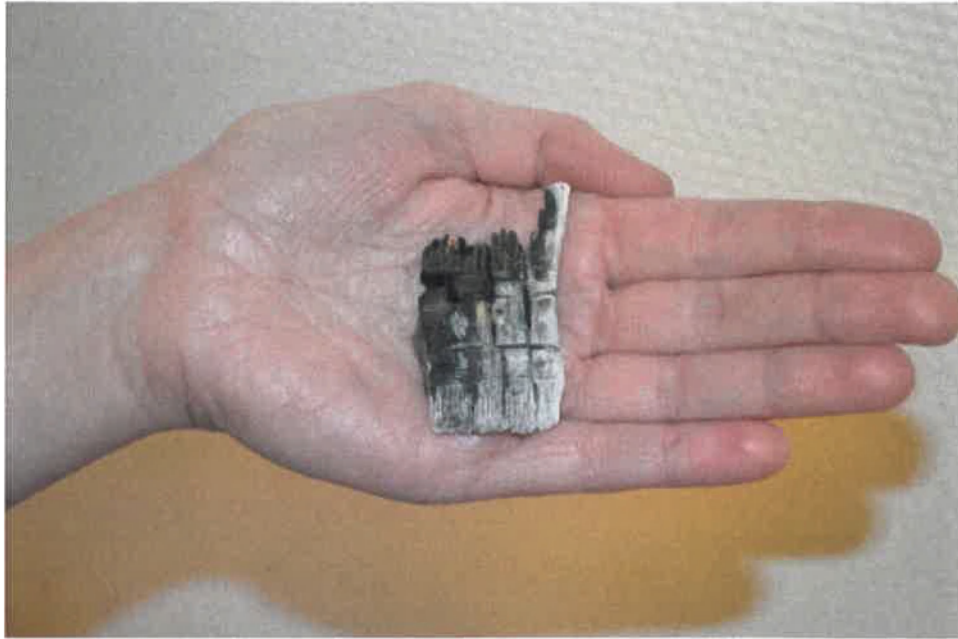
(<http://sydvestjyskemuseer.files.wordpress.com/2013/11/sjm200db-157.jpg>)

En afbrændt kam er sammen med lidt keramik de eneste genstandsfund fra borgen. Kammen er fremstillet af skinnebenet fra en ko og tilsvarende kendes i stort tal fra udgravninger i Ribe By. At kammen er brændt tyder på at den gik under med borgen. Hvordan det gik ejeren, kan man kun spekulere over. Foto: Sydvestjyske Museer.
